# PRÉSERVER NOTRE PATRIMOINE

**RÉUNION PUBLIQUE**  
MERCREDI 28 OCTOBRE 2026 à 18h30  
(Grenier à Sel)

Conservation et restauration des immeubles entourant le Vieux-Bassin, quai Sainte-Catherine à Honfleur

HONFLEUR - QUAI SAINTE CATHERINE  
Conservation et restauration des immeubles entourant le Vieux-Bassin  
Étude d'évaluation

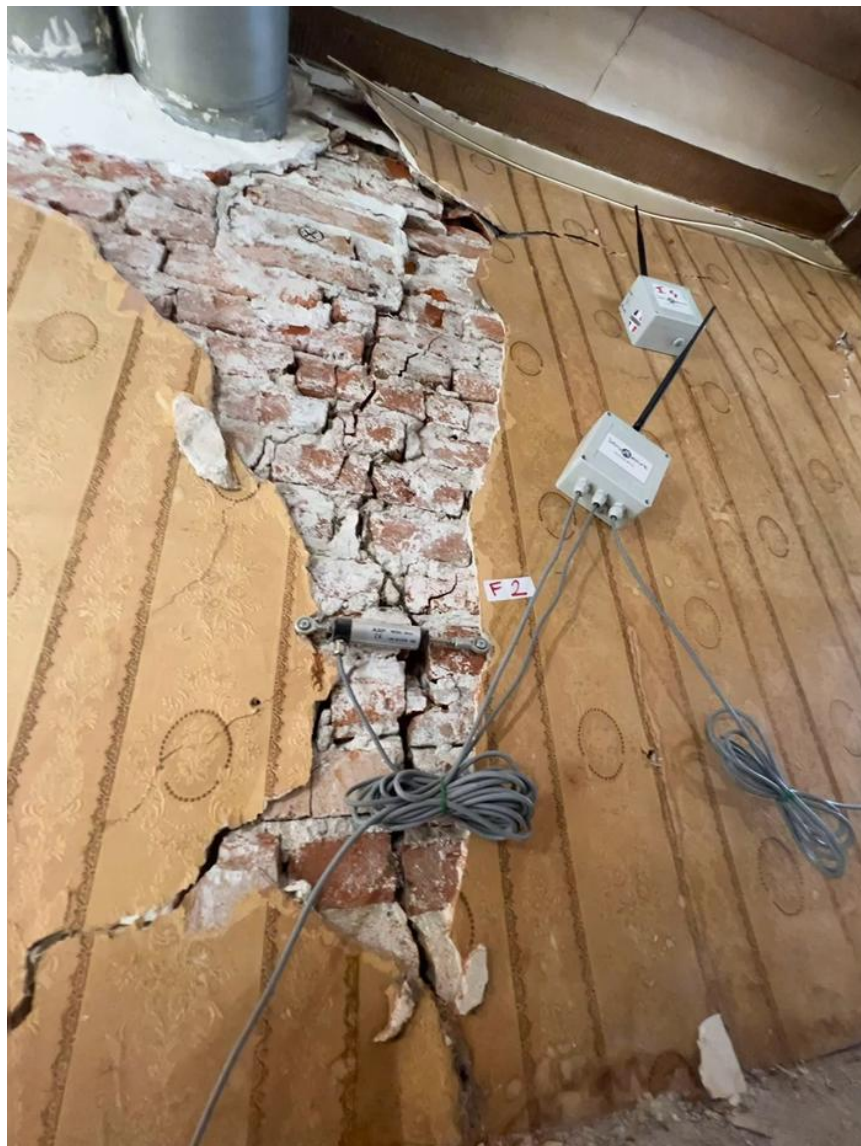
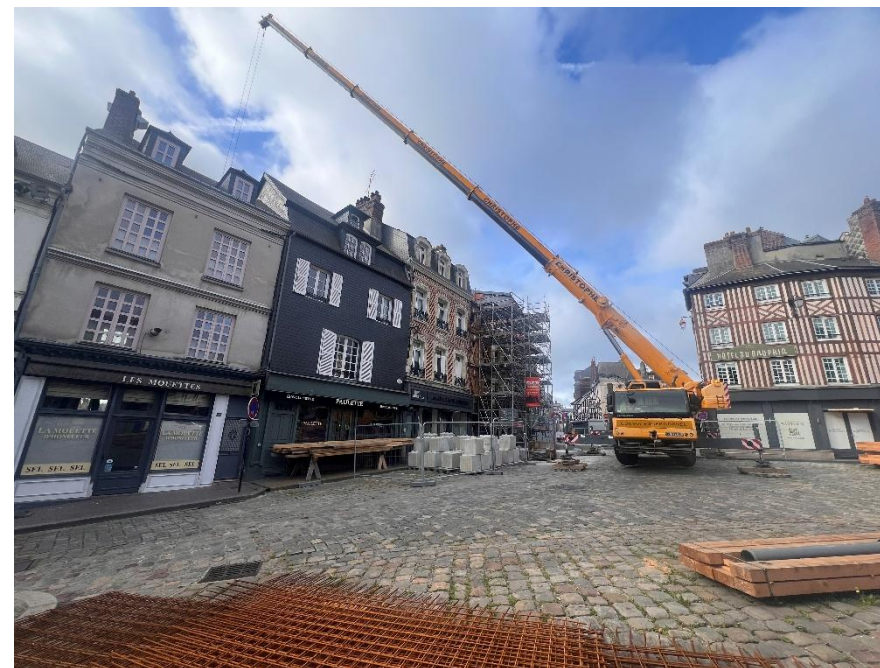
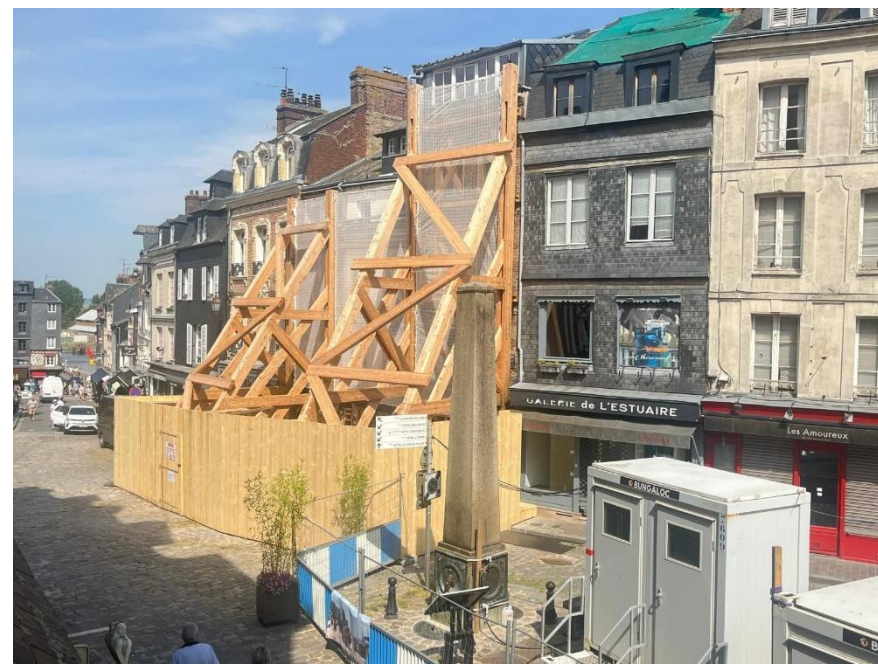
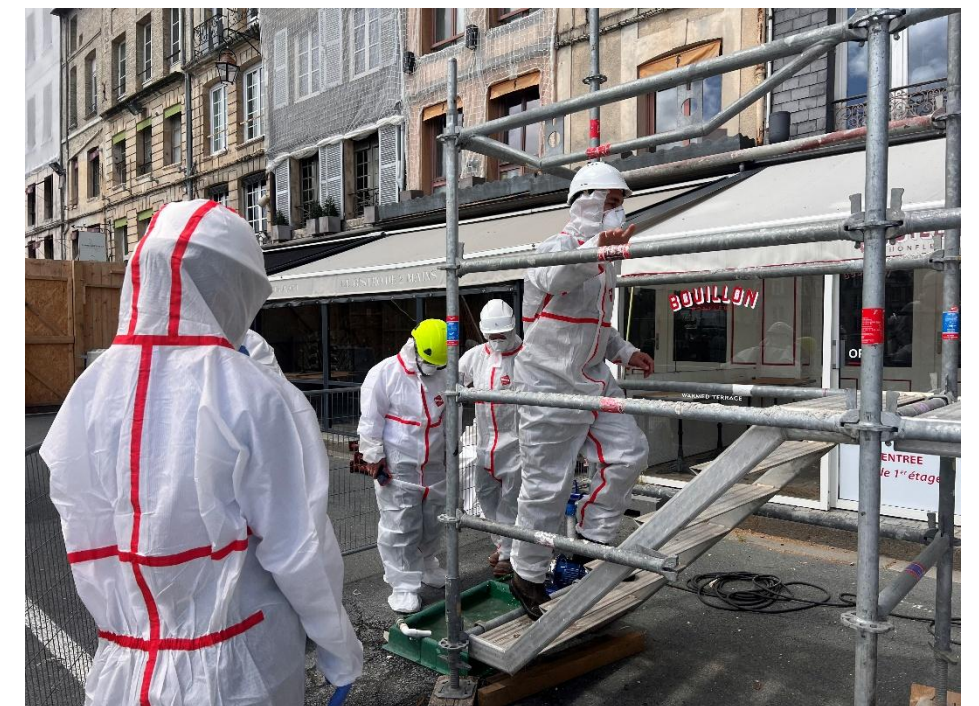
Les immeubles du quai Sainte-Catherine ont connu une situation de péril avancé, avec un risque d'un effondrement avéré. Face à la défaillance des propriétaires, la Ville a dû se substituer à eux et engager des consolidations provisoires d'une grande complexité technique.

Les immeubles ont été sauvés in extremis, au terme de plusieurs expertises judiciaires menées dans le cadre de la procédure de péril, grâce à une mobilisation massive de l'État et notamment du ministère de la Culture.

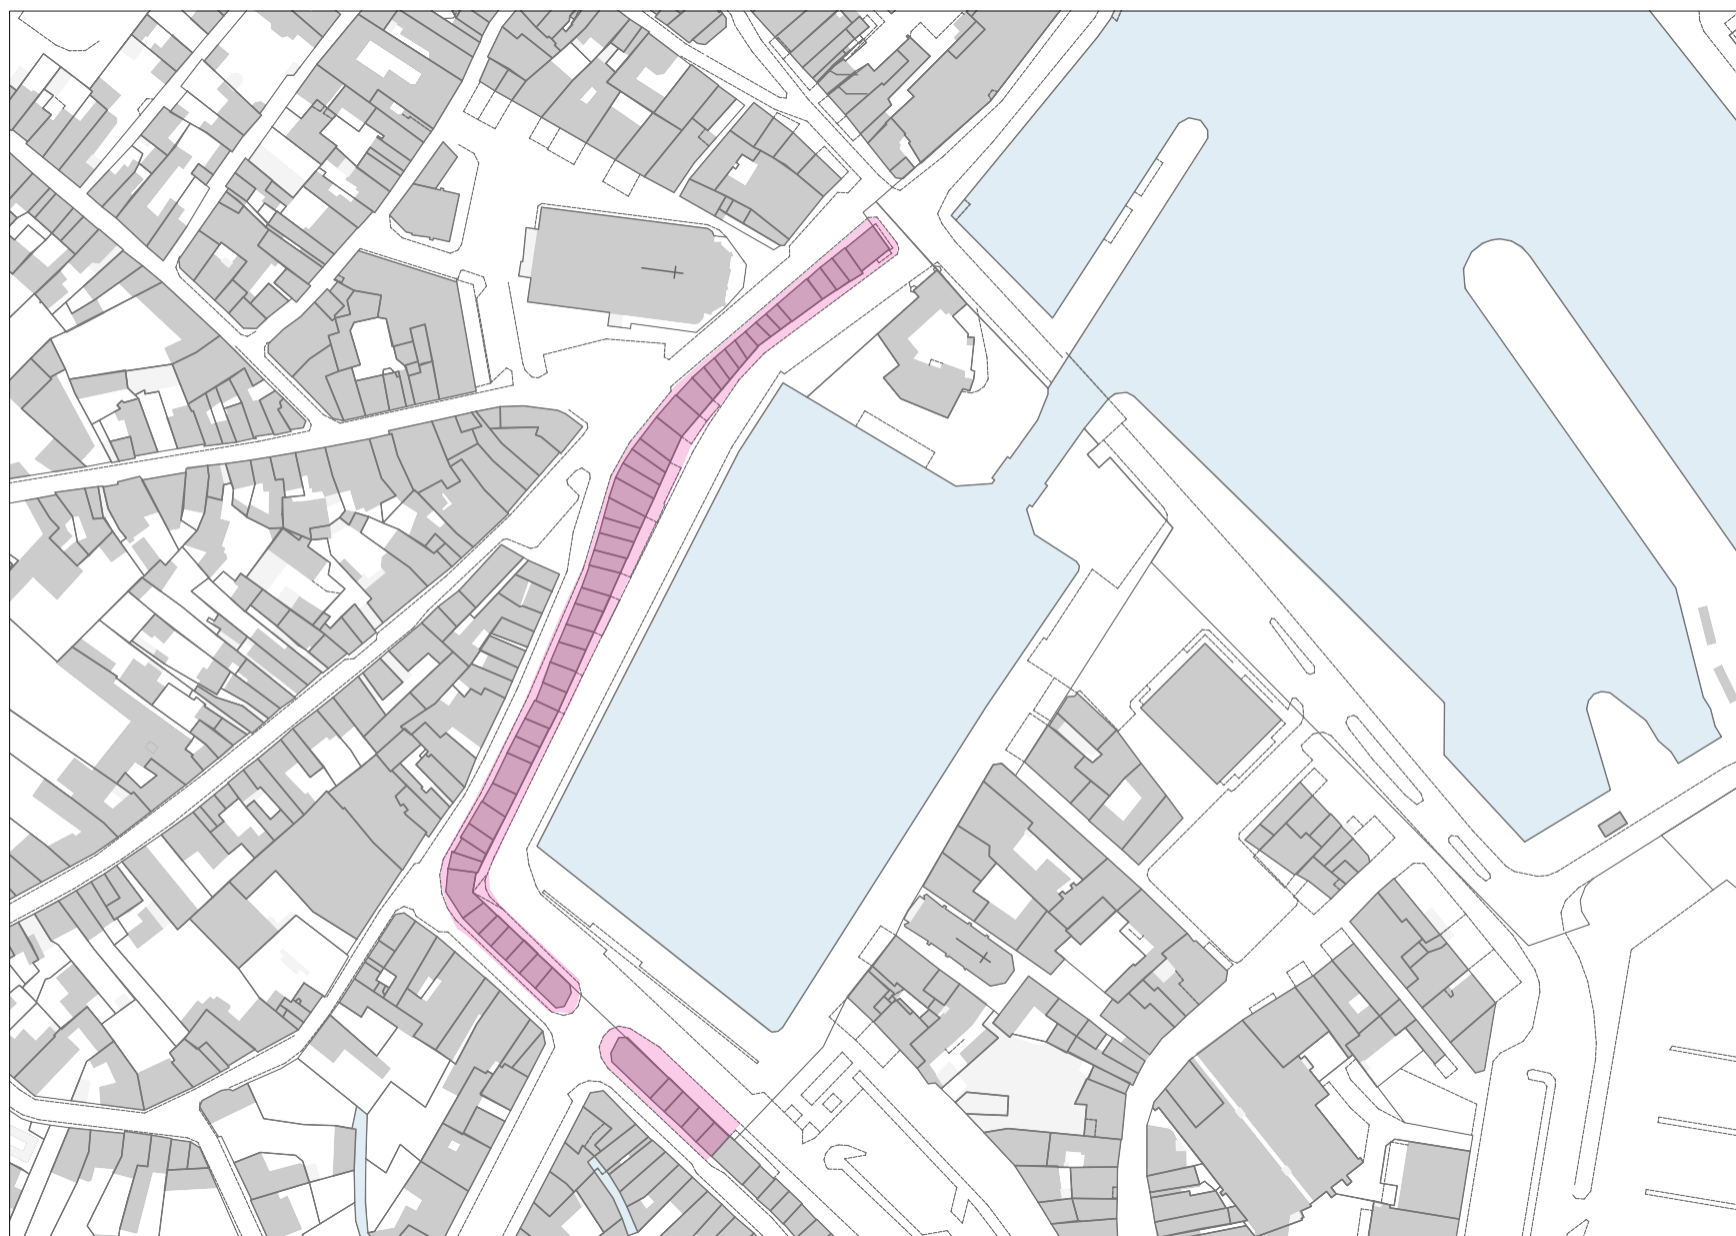
Les façades et toitures des immeubles sur quai des parcelles 118 à 151 du cadastre ci-contre sont **inscrites parmi les Monuments Historiques par arrêté du 6 mars 1933**.

La proposition d'étude d'évaluation prend en compte tous les immeubles des parcelles 118 à 169 sur le plan cadastral ci-contre, situés au Nord-Ouest et au Sud-Ouest du Vieux-Bassin. Il s'agit donc de 51 édifices adressés sur le quai Sainte-Catherine et la rue Montpensier ainsi que sur la rue des Logettes, la place Berthelot et les rues du Dauphin et de la Chaussée soit 102 adresses.

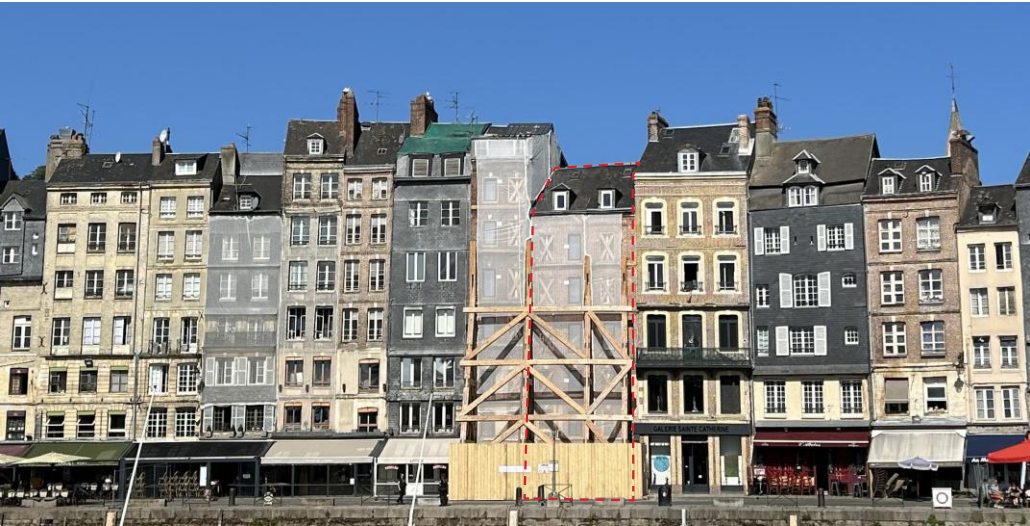
Plan de localisation

Adresse : 36-38 quai Sainte-Catherine / 32-34 place Berthelot

| Catégorie | Datation | Hauteur | Usage RDC<br>Niveau quai | Usage RDC<br>Niveau rue ou place |
|---|---|---|---|---|
| Monument Historique par arrêté du 6 mars 1933 | 1865 | R+6 | Restaurant | Stockage |

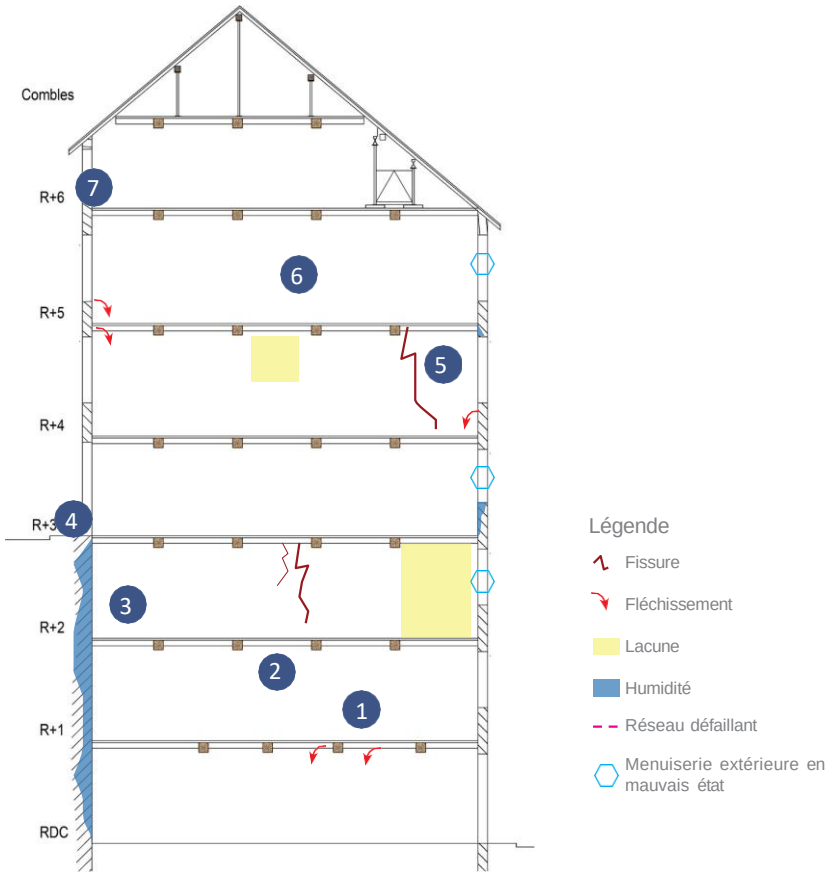
État sanitaire

État de conservation par élément

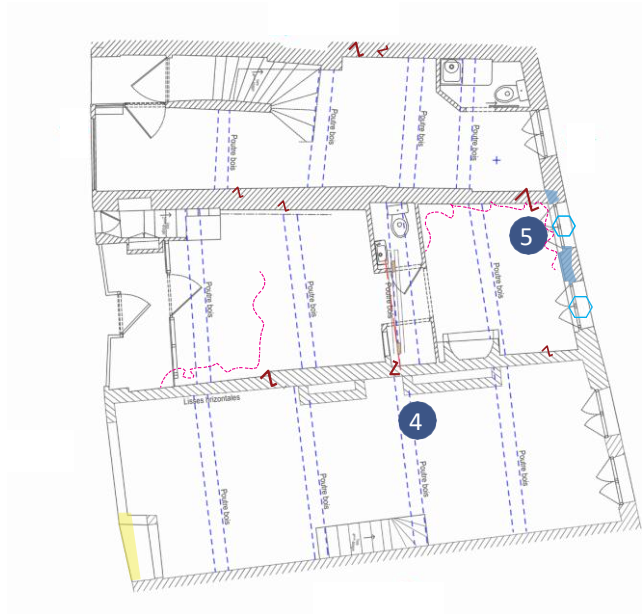
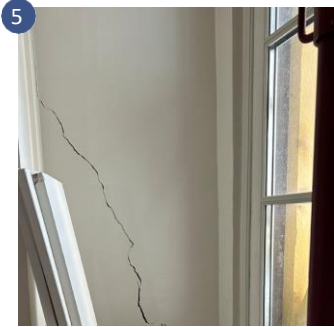
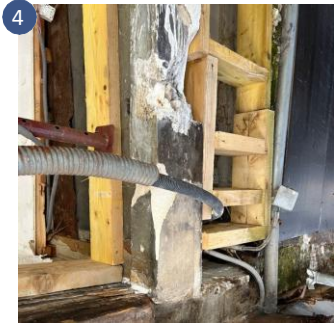
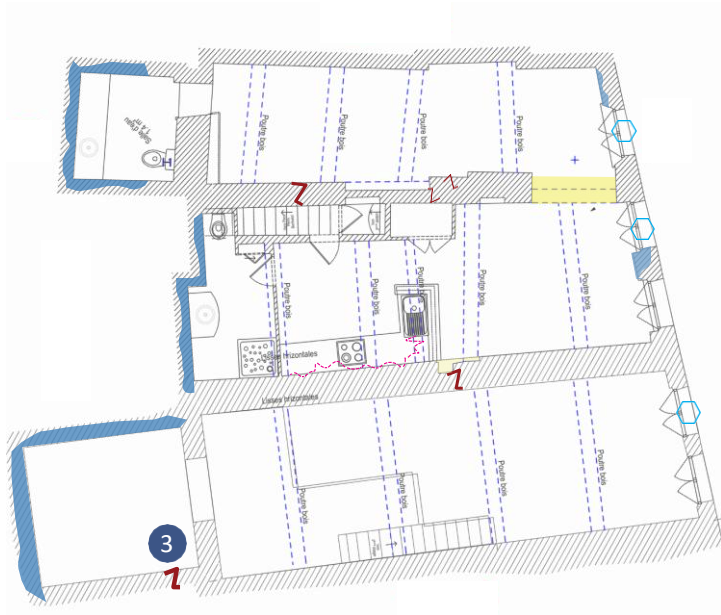
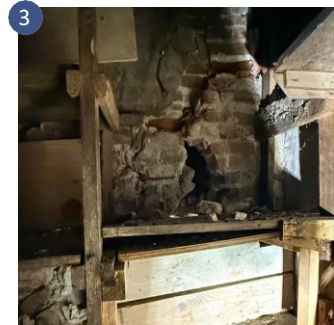
R+3

R+2

Description du (des) mécanisme(s) identifié(s) — exemple : la poussée des planchers et de la charpente, mal reprise faute de chaînage et de tirants, écarte les façades (déformée hors plan croissante vers le bas). Les efforts se reportent sur le refend mitoyen 118/119, dont la fissuration en escalier traduit cette redistribution. Le pied largement ouvert côté port réduit le contreventement au niveau bas et accentue le basculement.

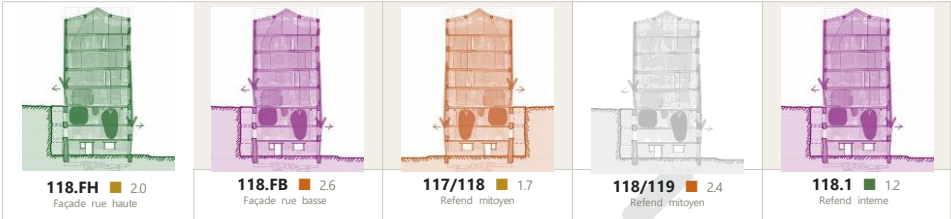
VIGNETTES ÉLÉMENTS — reprise des schémas des fiches éléments

Parcelle traversante fortement sollicitée côté port : la vulnérabilité est tirée par le couple façade basse (118.FB) / refend mitoyen 118/119, partagé avec la parcelle 119. Les refends internes restent peu sollicités. Interdépendance forte avec 119 à reporter en synthèse générale.

Le faible effet diaphragme des planchers bois empêche une redistribution favorable entre refends. À confirmer : la zone haute suspectée, non accessible (cf. indice de confiance).

Une consolidation lourde est à envisager

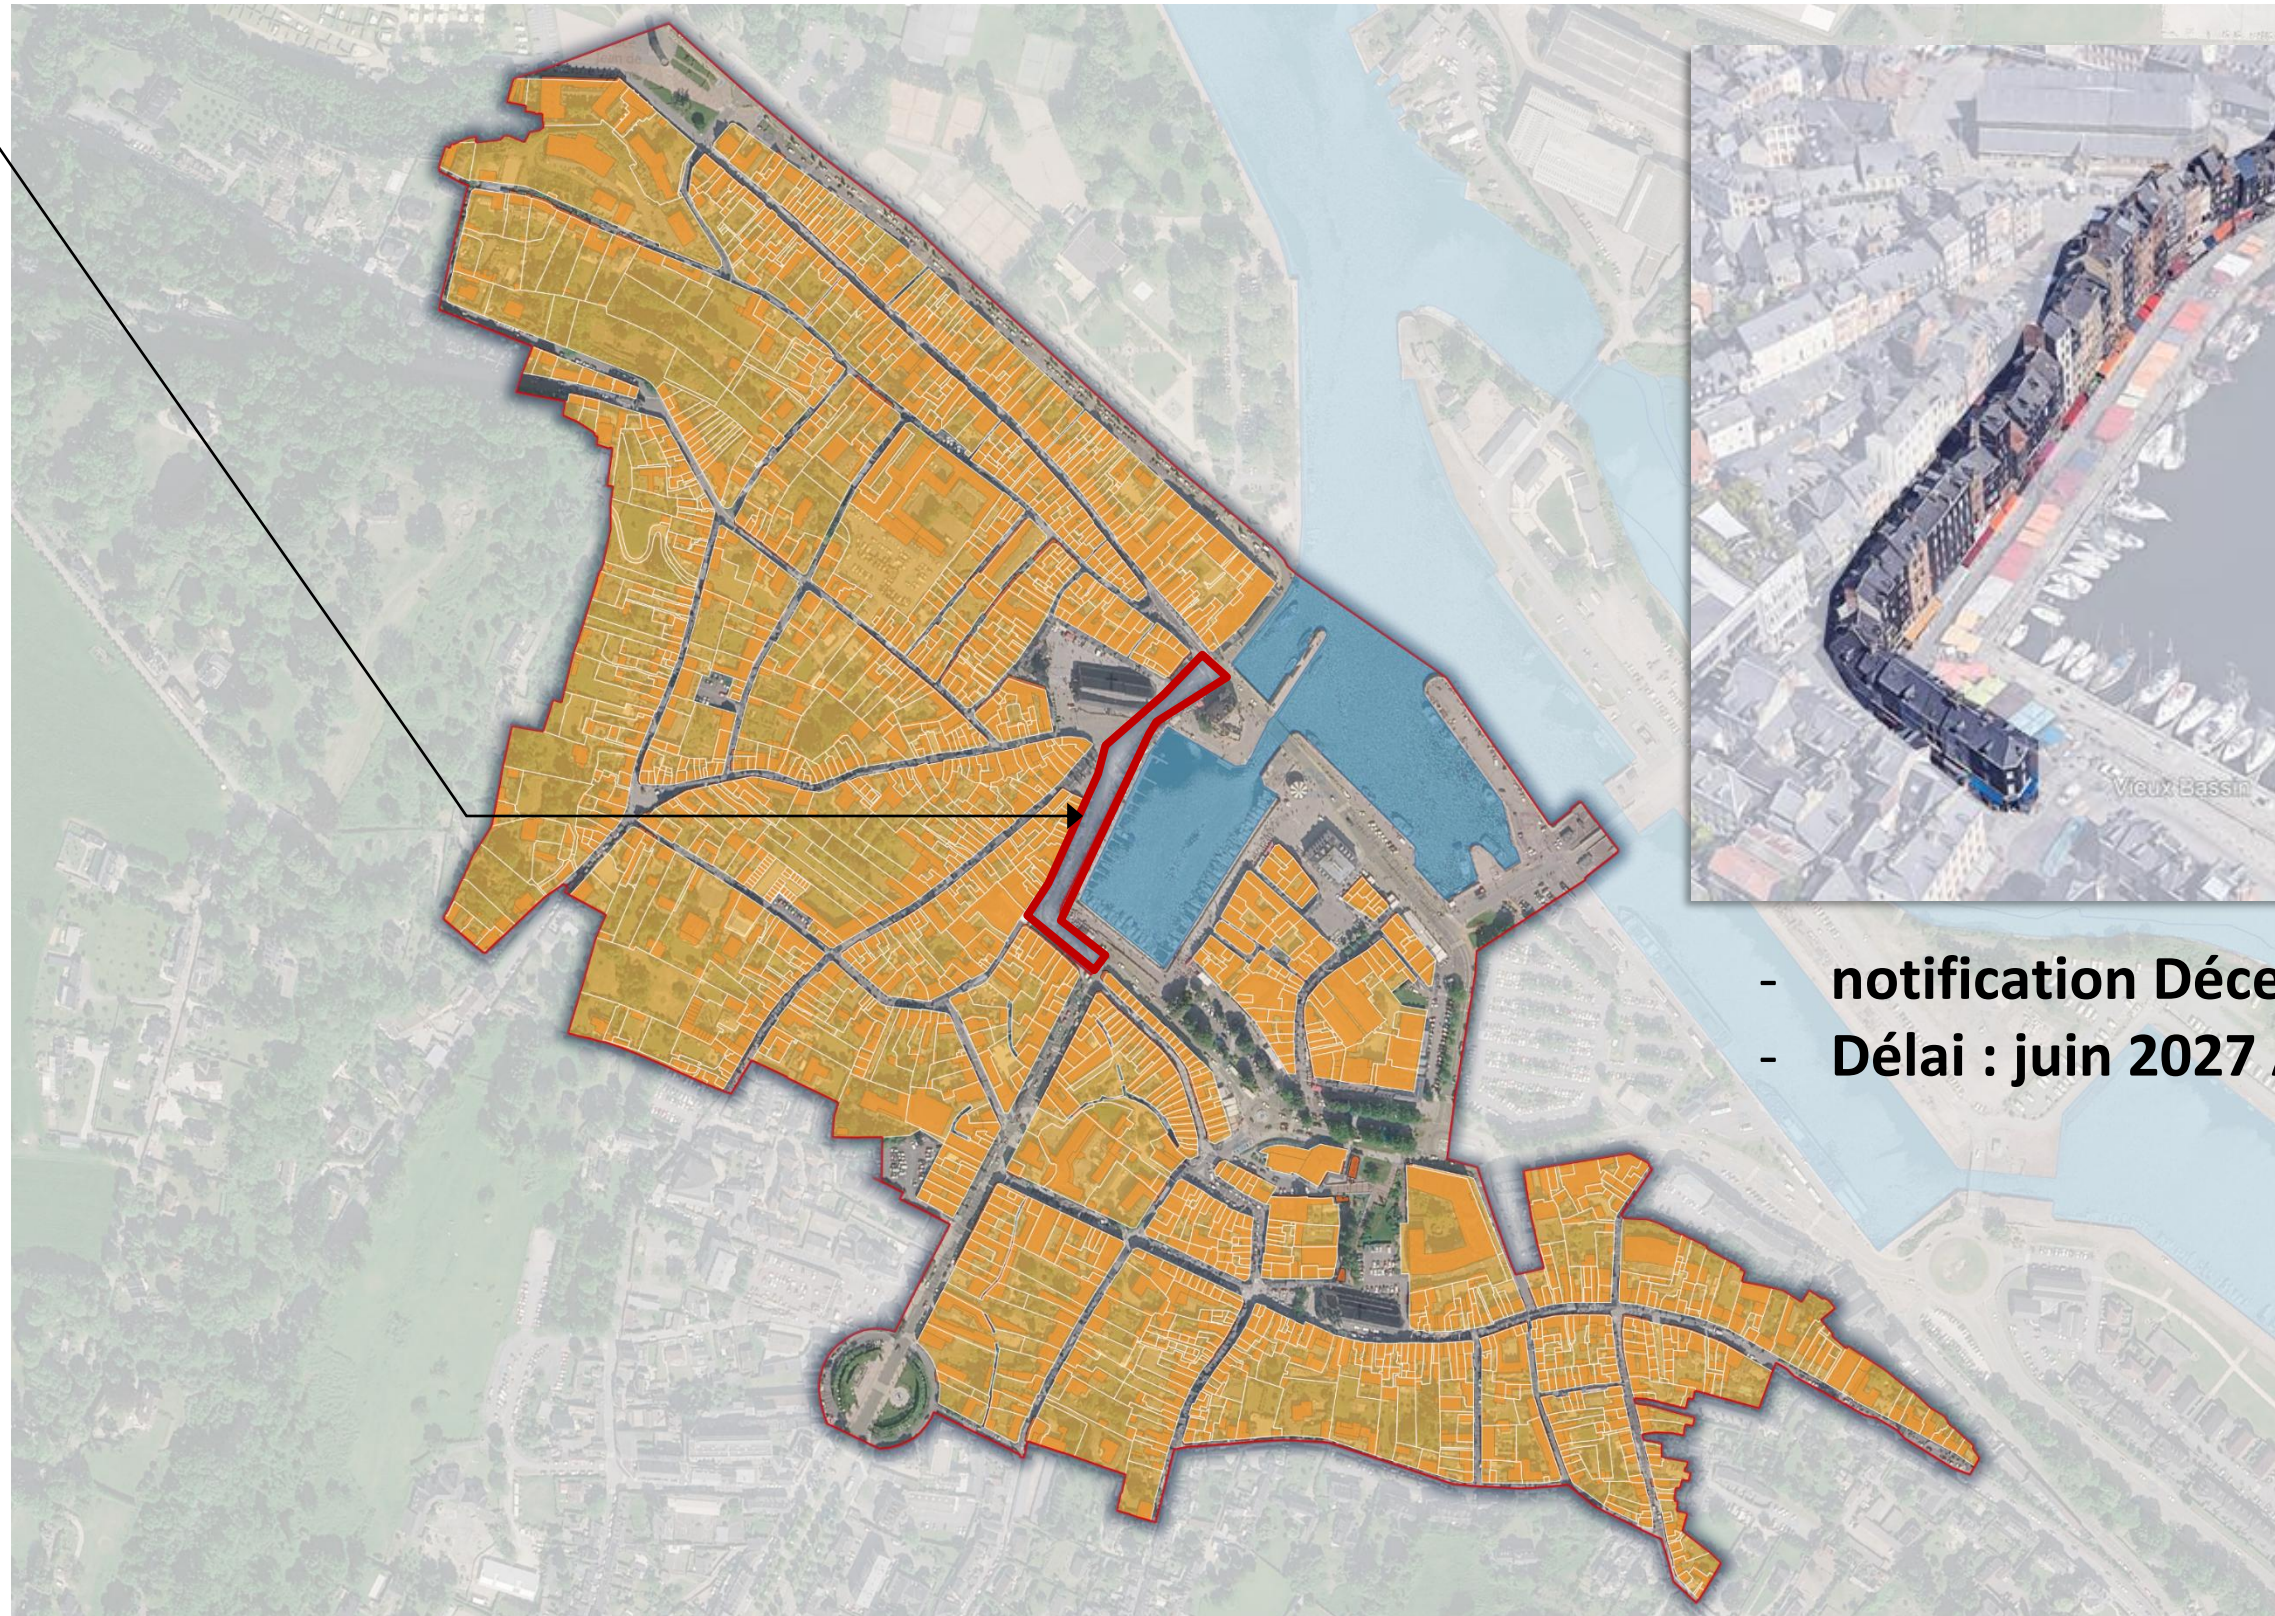
## 1<sup>er</sup> périmètre délibéré le 14 Octobre 2025 par le Conseil Municipal : l'îlot Sainte Catherine

- notification Décembre 2025
- Délai : juin 2027 AU PLUS TARD
